Modelo do veículo: MOBI LIKE

VISTORIA

DE CONSTATAÇÃO

DE FROTAS

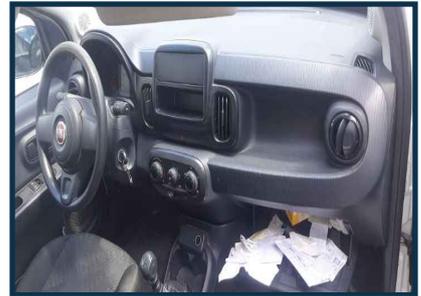
Painel visão geral

Avaria	Situação
Lateral direita	EM BOAS CONDIÇÕES
Pneu	EM MÁS CONDIÇÕES
Portas esquerdas	EM BOAS CONDIÇÕES
Portas direitas	EM BOAS CONDIÇÕES
Interior/Painel e portas	SUJO

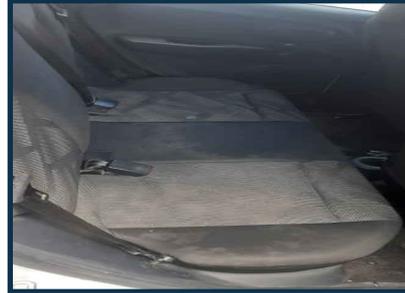
Bancos traseiros

Avaria	Situação
Região Dianteira	EM BOAS CONDIÇÕES
Região traseira	EM BOAS CONDIÇÕES
Teto	EM BOAS CONDIÇÕES
Interior geral	SUJO
Lateral esquerda	EM BOAS CONDIÇÕES

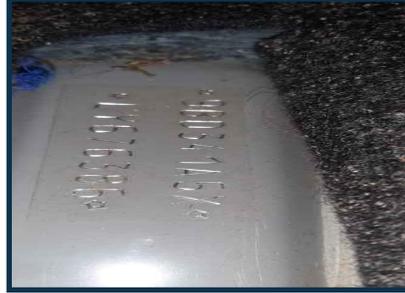
Chassi

✓ DENTRO DOS PADRÕES DO FABRICANTE
