APRESENTAÇÃO

DADOS GERAIS DO VEÍCULO

NO. LAUDO:	4896742
DATA DE VISTORIA:	15/07/2025 08:24:38
MARCA:	FIAT
MODELO:	ARGO DRIVE 1.0
COR:	BRANCA
ANO FABRICAÇÃO:	2023
ANO MODELO:	2024
PLACA:	S110J98
RENAVAM:	NADA CONSTA
KM:	36997
COMBUSTÍVEL:	FLEX
UNIDADE:	SC - ITAJAI
CLIENTE:	LOCALIZA NACIONAL ATACADO

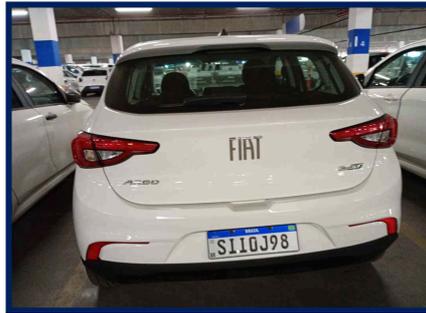
Traseira

TAMPA PORTAMALAS :	BOAS CONDIÇÕES
PARACHOQUE TRAS. :	AVARIA ATÉ 10CM/PEQUENAS AVARIAS
REGIÃO DO TETO :	BOAS CONDIÇÕES
CONJUNTO LANTERNAS TRAS. :	BOAS CONDIÇÕES

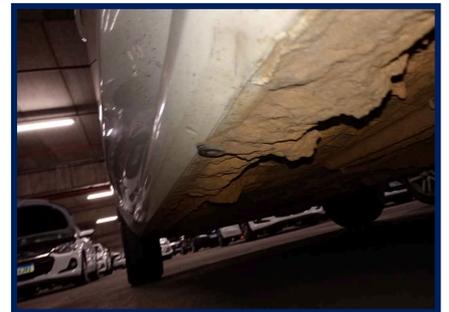
CAIXA DE AR DIR.

FOLHA LAT. TRASEI. DIR. :	SEM AVARIAS APARENTES
FOLHA LAT. TRASEI. ESQ. :	SEM AVARIAS APARENTES
CAIXA DE AR DIREITA . :	AMASSADO/AVARIADO
CAIXA DE AR ESQUERDA . :	SEM AVARIAS APARENTES
COLUNA ESQ. (A) . :	SEM AVARIAS APARENTES
COLUNA ESQ. (B) . :	SEM AVARIAS APARENTES
COLUNA ESQ. (C) . :	SEM AVARIAS APARENTES
COLUNA DIR. (A) . :	SEM AVARIAS APARENTES
COLUNA DIR. (B) . :	SEM AVARIAS APARENTES
COLUNA DIR. (C) . :	SEM AVARIAS APARENTES

CAIXA DE AR DIREITA AMASSADA
