SITUAÇÃO GERAL

APROVADO

DADOS GERAIS DO VEÍCULO

NO. LAUDO:	4720897
DATA DE VISTORIA:	17/05/2025 13:16:34
MARCA:	CITROEN
MODELO:	CITROEN/C3 LIVE 1.0
COR:	BRANCA
ANO FABRICAÇÃO:	2023
ANO MODELO:	2024
PLACA:	SY11D10
RENAVAM:	NADA CONSTA
KM:	39104
COMBUSTÍVEL:	FLEX
UNIDADE:	OSASCO
CLIENTE:	LOCALIZA NACIONAL ATACADO

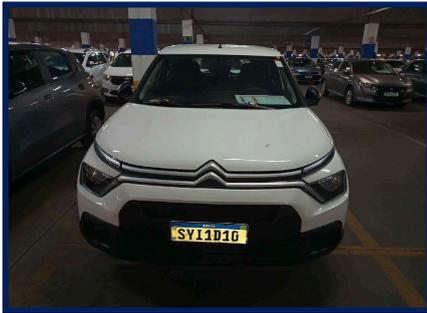
Frente

• ESTÉTICA - FRENTE	
PARACHOQUE DIANT. :	BOAS CONDIÇÕES
CAPÔ :	BOAS CONDIÇÕES
GRADE DIANT. :	BOAS CONDIÇÕES
CONJUNTO FARÓIS PRINCIPAIS DIANT. :	BOAS CONDIÇÕES
FARÓIS AUXILIARES DIANT. (MILHA) :	NÃO POSSUI

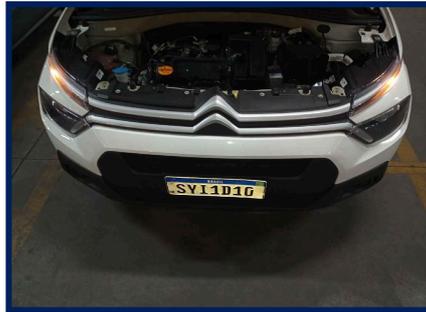
Painel Dianteiro

LONGARINA DIANTEI. ESQ. :	SEM AVARIAS APARENTES
LONGARINA DIANTEI. DIR. :	SEM AVARIAS APARENTES
TORRE DO AMORTECEDOR DIANTEI. ESQ. :	SEM AVARIAS APARENTES
TORRE DO AMORTECEDOR DIANTEI. DIR. :	SEM AVARIAS APARENTES
PAINEL CORTA FOGO. :	SEM AVARIAS APARENTES
PAINEL DIANT. INF./SUP. OU ALMA DO PARACHOQUE:	COM CARACTERÍSTICAS DE SUBSTITUIÇÃO EM BOAS CONDIÇÕES
CRASHBOX (PARAFUSADO) . :	SEM AVARIAS APARENTES
CRASHBOX/QUADRO DO RADIADOR (SOLDADO) . :	SEM AVARIAS APARENTES
PARALAMA INT. DIANTEI. DIR. :	SEM AVARIAS APARENTES
PARALAMA INT. DIANTEI. ESQ. :	SEM AVARIAS APARENTES

PAINEL DIANTEIRO/ CRASHBOX COM CARACTERÍSTICAS DE SUBSTITUIÇÃO EM BOAS CONDIÇÕES
