DADOS GERAIS DO VEÍCULO

| NO. LAUDO: | 5035921 |
| MARCA: | FIAT |
| MODELO: | ARGO |

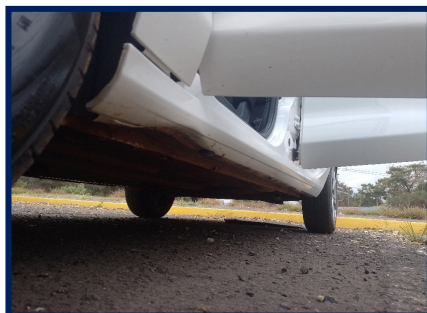
Caixa De Ar Esq

| CAIXA DE AR ESQUERDA . : | AMASSADO/AVARIADO |

CAIXA DE AR LADO ESQUERDO AMASSADO
