## APRESENTAÇÃO

| NO. LAUDO: | 4670821 |
| MARCA: | JEEP |
| MODELO: | COMPASS LONG TD |

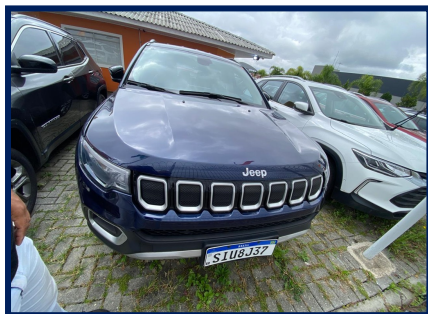
Frente

| PARACHOQUE DIANT. : | AVARIA ATÉ 10CM/PEQUENAS AVARIAS |
| CAPÔ : | AVARIA ATÉ 10CM/PEQUENAS AVARIAS |

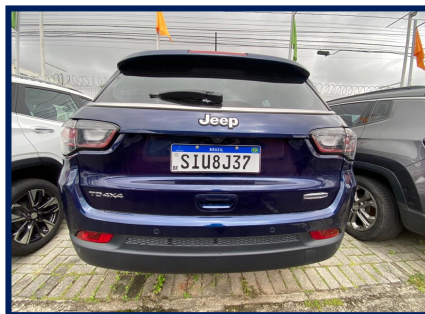
Traseira

| TAMPA PORTAMALAS : | AVARIA ATÉ 10CM/PEQUENAS AVARIAS |

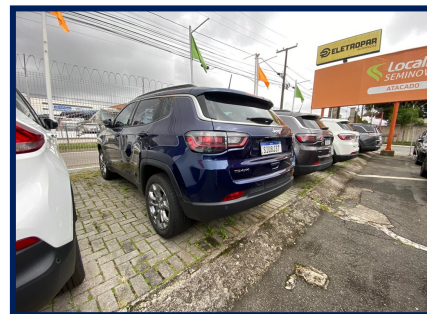
LAT. 90 GRAUS ESQ.

| PORTA DIANT. ESQ. : | AVARIA ATÉ 10CM/PEQUENAS AVARIAS |
| PORTA TRAS. ESQ. : | AVARIA ATÉ 10CM/PEQUENAS AVARIAS |

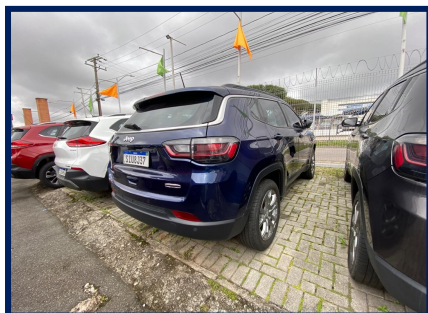
LAT. 90 GRAUS DIR.

| PORTA DIANT. DIR. : | AVARIA ATÉ 10CM/PEQUENAS AVARIAS |
| PORTA TRAS. DIR. : | AVARIA ATÉ 10CM/PEQUENAS AVARIAS |

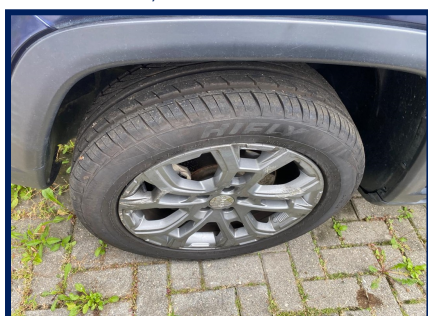
PNEU/RODA DIANT. ESQ

| PNEU DIANTEIRO ESQUERDO : | DESGASTADO OU DANIFICADO (OU TWI MENOR QUE 1,6 MM) |

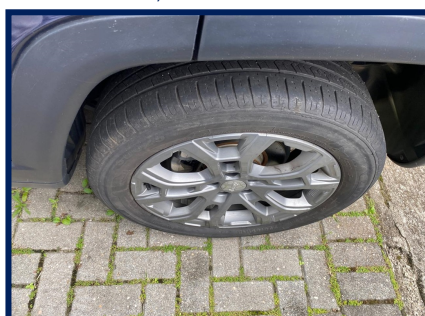
PNEU/RODA TRAS. ESQ

| PNEU TRASEIRO ESQUERDO : | DESGASTADO OU DANIFICADO (OU TWI MENOR QUE 1,6 MM) |

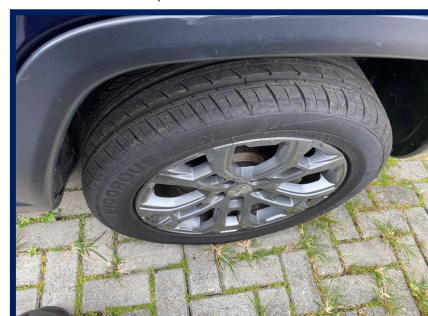
Pneus/Rodas Traseiro Dir.

| PNEU TRASEIRO DIREITO : | DESGASTADO OU DANIFICADO (OU TWI MENOR QUE 1,6 MM) |

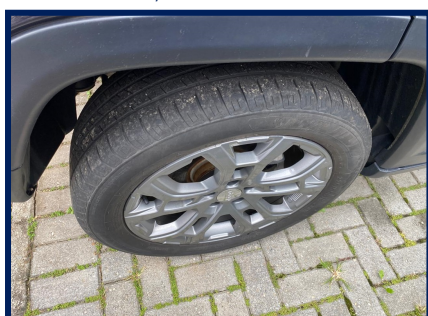
PNEU/RODA DIANT. DIR

| PNEU DIANTEIRO DIREITO : | DESGASTADO OU DANIFICADO (OU TWI MENOR QUE 1,6 MM) |

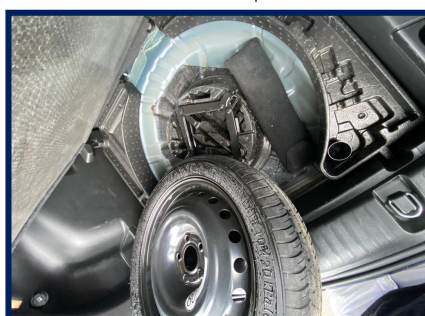
Pneu Estepe

| PNEU ESTEPE : | EM BOAS CONDIÇÕES (TWI IGUAL OU MAIOR QUE 1,6 MM) |
