## APRESENTAÇÃO

| NO. LAUDO: | 4885557 |
| MODELO: | FIAT/ARGO 1.0 |
| PLACA: | RUU8G61 |

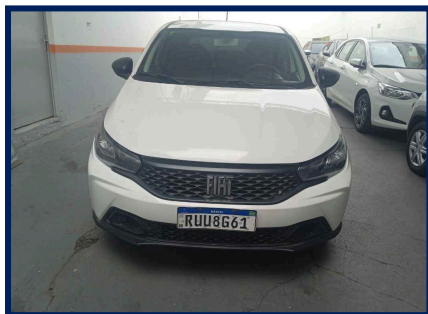
Frente

| PARACHOQUE DIANT. : | AVARIA ATÉ 10CM/PEQUENAS AVARIAS |

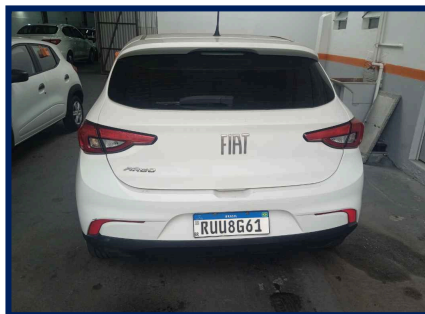
Traseira

| PARACHOQUE TRAS. : | AVARIA ATÉ 10CM/PEQUENAS AVARIAS |

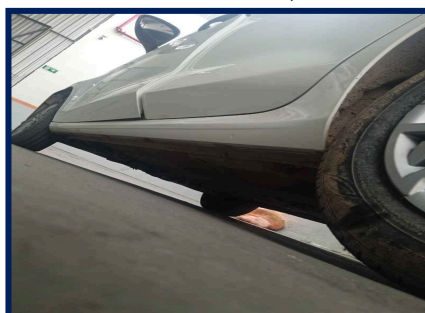
Caixa De Ar Esq

| CAIXA DE AR ESQUERDA . : | AMASSADO/AVARIADO |

CAIXA DE AR DIREITA/ESQUERDA AMBAS LEVEMENTE AMASSADAS, SUPORTE DO RADIADOR, SUPORTE DA LONGARINA DIANTEIRA AMBOS LEVEMENTE AMASSADOS

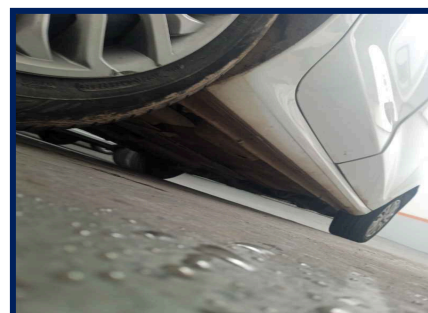
CAIXA DE AR DIR.

| CAIXA DE AR DIREITA . : | AMASSADO/AVARIADO |
