## APRESENTAÇÃO

| NO. LAUDO: | 4857940 |
| MODELO: | FIAT / PULSE DRIVE AT |
| PLACA: | SIS2G39 |

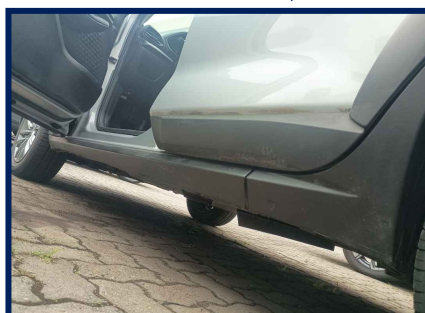
Caixa De Ar Esq

| CAIXA DE AR ESQUERDA . : | SEM AVARIAS APARENTES |

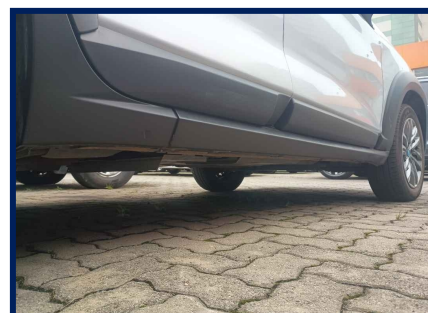
CAIXA DE AR DIR.

| CAIXA DE AR DIREITA . : | SEM AVARIAS APARENTES |

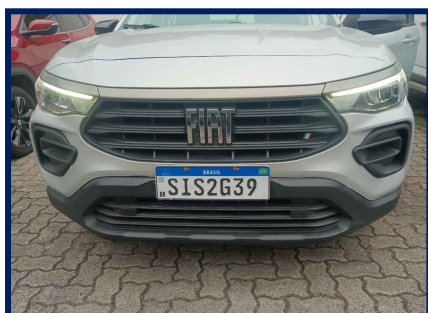
GRADE FRONTAL

| GRADE DIANT. : | BOAS CONDIÇÕES |

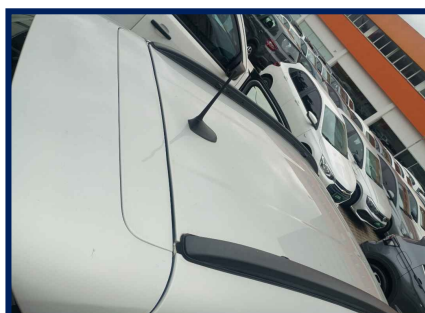
FOLHA EXT. DO TETO

| FOLHA DO TETO . : | SEM AVARIAS APARENTES (ÁREA VISÍVEL) |

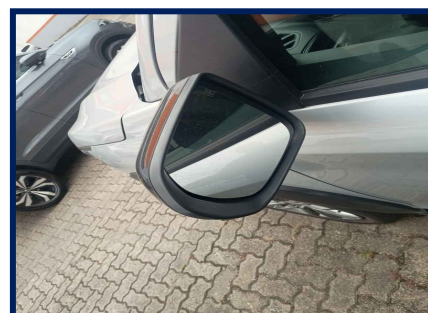
RETROVISOR EXT ESQ

| RETROVISOR EXT. ESQ. : | PEQUENA AVARIA |

RETROVISOR EXTERNO LADO ESQUERDO COM PEQUENOS ARRANHADOS.

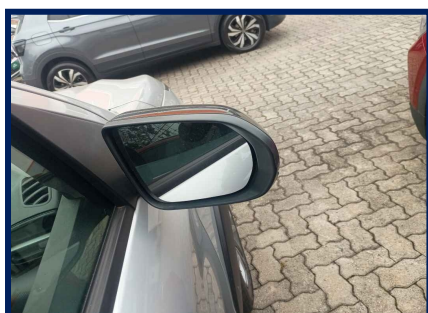
RETROVISOR EXT DIR

| RETROVISOR EXT. DIR. : | BOAS CONDIÇÕES |

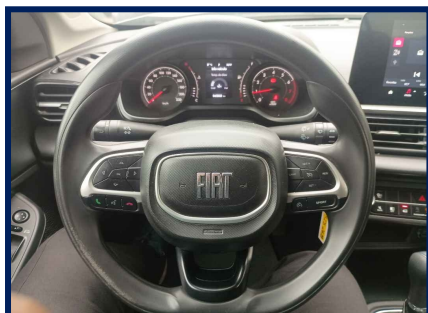
VOLANTE

| VOLANTE. : | INTEIRO |

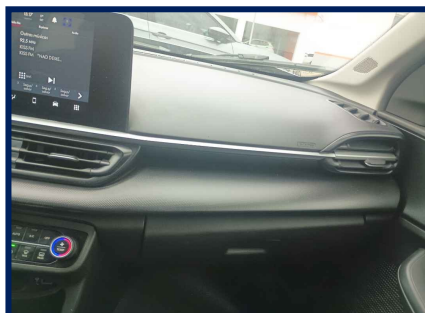
PAINEL LADO DIREITO

| PAINEL LADO DIREITO. : | INTEIRO |

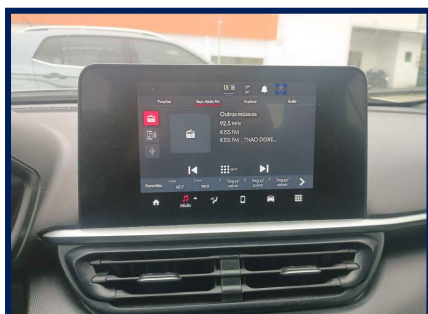
CENTRAL MULT/RÁDIO

| CENTRAL MULT/RÁDIO. : | FUNCIONAL |

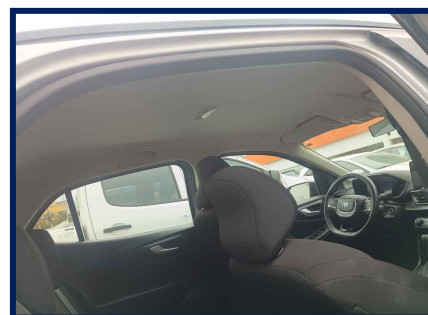
TETO INTERNO

| FORRO DO TETO : | BOAS CONDIÇÕES |

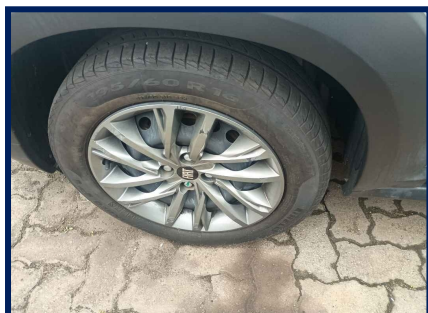
PNEU/RODA DIANT. ESQ

| PNEU DIANTEIRO ESQUERDO : | EM BOAS CONDIÇÕES (TWI IGUAL OU MAIOR QUE 1,6 MM) |

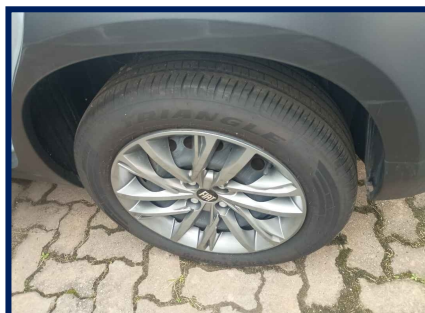
PNEU/RODA TRAS. ESQ

| PNEU TRASEIRO ESQUERDO : | EM BOAS CONDIÇÕES (TWI IGUAL OU MAIOR QUE 1,6 MM) |

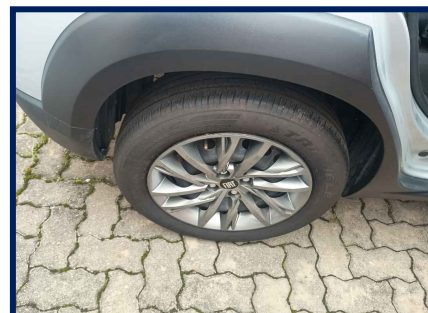
Pneus/Rodas Traseiro Dir.

| PNEU TRASEIRO DIREITO : | EM BOAS CONDIÇÕES (TWI IGUAL OU MAIOR QUE 1,6 MM) |

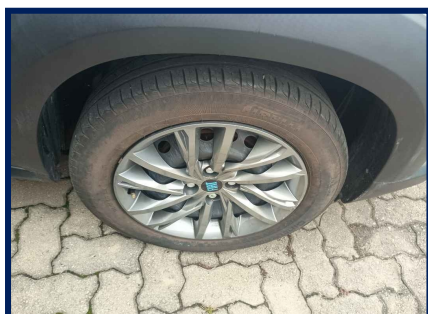
PNEU/RODA DIANT. DIR

| PNEU DIANTEIRO DIREITO : | EM BOAS CONDIÇÕES (TWI IGUAL OU MAIOR QUE 1,6 MM) |

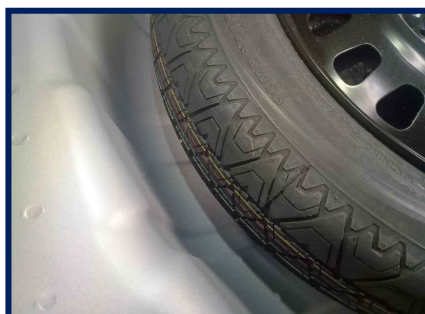
Pneu Estepe

| PNEU ESTEPE : | EM BOAS CONDIÇÕES (TWI IGUAL OU MAIOR QUE 1,6 MM) |

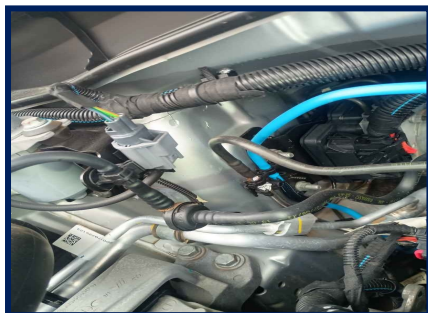
Torre amort diant/direita

| TORRE DO AMORTECEDOR DIANTEI. DIR. : | SEM AVARIAS APARENTES |

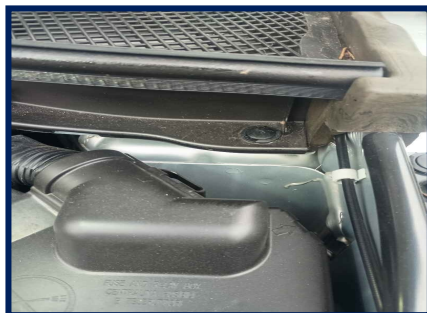
Torre amort diant/esquer

| TORRE DO AMORTECEDOR DIANTEI. ESQ. : | SEM AVARIAS APARENTES |

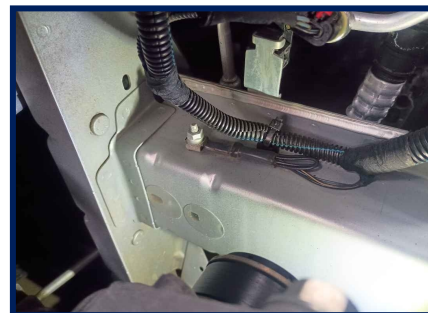
Longarina dianti/direita

| LONGARINA DIANTEI. DIR. : | SEM AVARIAS APARENTES |

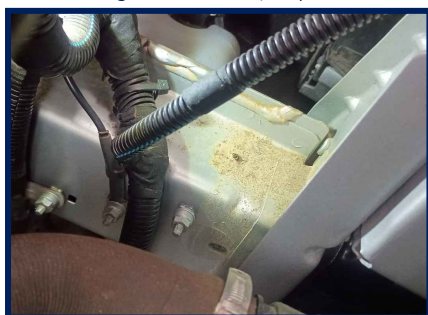
Longarina dianteira/esquerda

| LONGARINA DIANTEI. ESQ. : | SEM AVARIAS APARENTES |

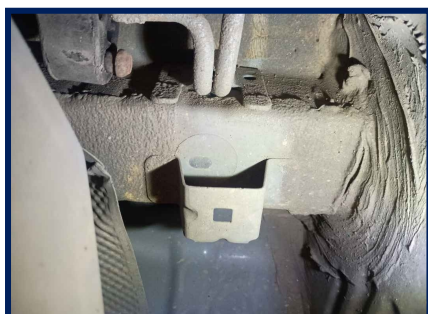
Longarina traseira/esquerda

| LONGARINA TRASEI. ESQ. : | SEM AVARIAS APARENTES |

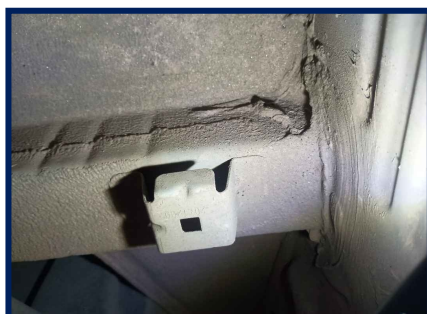
Longarina traseira/direita

| LONGARINA TRASEI. DIR. : | SEM AVARIAS APARENTES |
