APRESENTAÇÃO

| NO. LAUDO: | 4553544 |
| MARCA: | PEUGEOT |
| MODELO: | 208 ACTIVE AT1 |

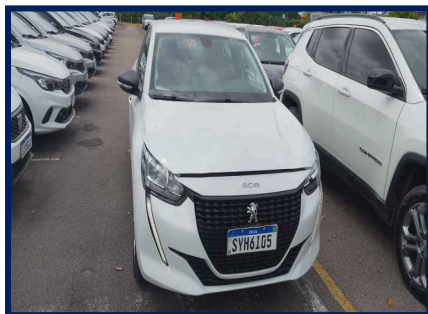
Frente

| PARACHOQUE DIANT. : | AVARIA ATÉ 10CM/PEQUENAS AVARIAS |

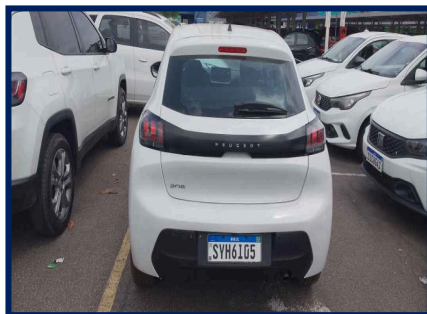
Traseira

| PARACHOQUE TRAS. : | AVARIA ATÉ 10CM/PEQUENAS AVARIAS |
