SITUAÇÃO GERAL

**NÃO CONFORME**

DADOS GERAIS DO VEÍCULO

NO. LAUDO:	4558290
DATA DE VISTORIA:	19/03/2025 11:03:22
MARCA:	FIAT
MODELO:	PULSE
COR:	CUNZA
ANO FABRICAÇÃO:	2023
ANO MODELO:	2023
PLACA:	SHH5166
RENAVAM:	NADA CONSTA
KM:	38788
COMBUSTÍVEL:	FLEX
UNIDADE:	SANTO ANDRÉ - PERIMETRAL
CLIENTE:	LOCALIZA NACIONAL ATACADO

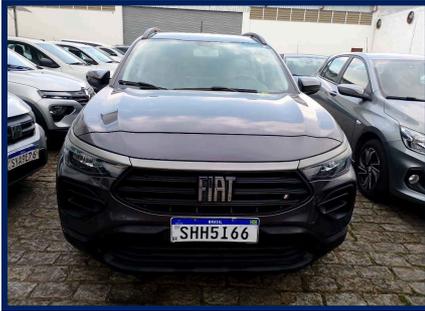
Frente

<b>• ESTÉTICA - FRENTE</b>	
PARACHOQUE DIANT. :	AVARIADO/QUEBRADO
CAPÔ :	BOAS CONDIÇÕES
GRADE DIANT. :	BOAS CONDIÇÕES
CONJUNTO FARÓIS PRINCIPAIS DIANT. :	BOAS CONDIÇÕES
FARÓIS AUXILIARES DIANT. (MILHA) :	BOAS CONDIÇÕES

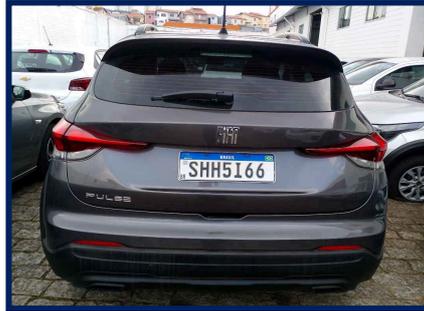
Traseira

AVARIA / REPARAÇÃO NA REGIÃO TRASEIRA DA CARROCERIA

PAINEL TRASEIRO RECUPERADO, CAIXA DE ESTEPE AVARIADA, ASSOALHO DO PORTA MALAS AVARIADO, LONGARINA TRASEIRA ESQUERDA DEFORMADA.

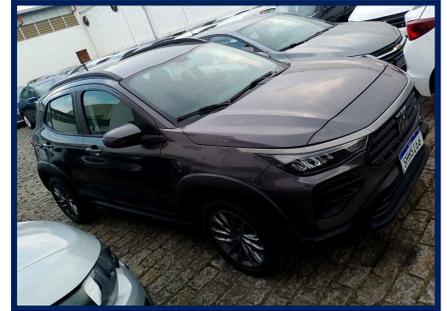
LAT. 90 GRAUS ESQ.

PARALAMA DIANT. ESQ. :	BOAS CONDIÇÕES
COLUNAS DIANT. ESQ. (ARCO EXTERNO) :	BOAS CONDIÇÕES
PORTA DIANT. ESQ. :	BOAS CONDIÇÕES
PORTA TRAS. ESQ. :	AVARIA ATÉ 10CM/PEQUENAS AVARIAS
LATERAL TRAS. ESQ. :	BOAS CONDIÇÕES
RETROVISOR EXT. ESQ. :	BOAS CONDIÇÕES
SOLEIRA ESQ. :	BOAS CONDIÇÕES

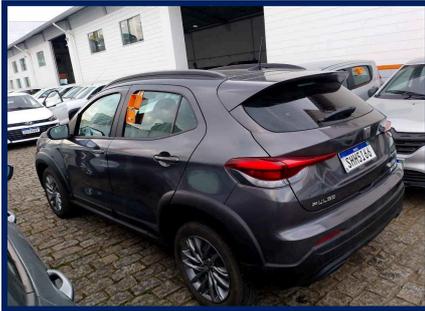
LAT. 90 GRAUS DIR.

PARALAMA DIANT. DIR. :	BOAS CONDIÇÕES
COLUNAS DIANT. DIR. (ARCO EXTERNO) :	BOAS CONDIÇÕES
PORTA DIANT. DIR. :	BOAS CONDIÇÕES
PORTA TRAS. DIR. :	AVARIA ATÉ 10CM/PEQUENAS AVARIAS
LATERAL TRAS. DIR. :	BOAS CONDIÇÕES
RETROVISOR EXT. DIR. :	BOAS CONDIÇÕES
SOLEIRA DIR. :	BOAS CONDIÇÕES
