DADOS GERAIS DO VEÍCULO

| NO. LAUDO: | 4865666 |
| MODELO: | HB20S 10M COMFOR |
| PLACA: | GMF9C24 |

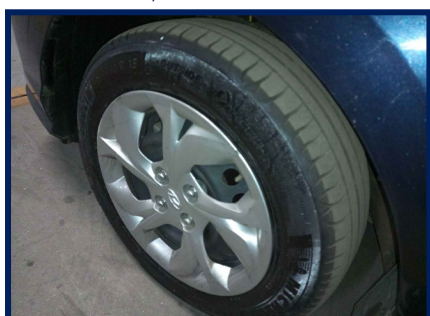
PNEU/RODA DIANT. ESQ

| PNEU DIANTEIRO ESQUERDO : | EM BOAS CONDIÇÕES (TWI IGUAL OU MAIOR QUE 1,6 MM) |

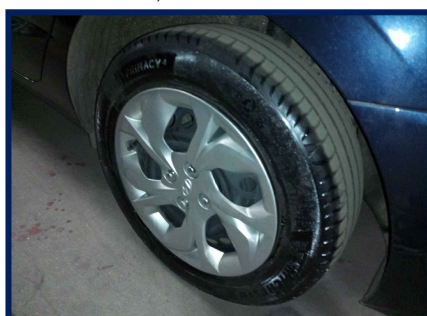
PNEU/RODA TRAS. ESQ

| PNEU TRASEIRO ESQUERDO : | EM BOAS CONDIÇÕES (TWI IGUAL OU MAIOR QUE 1,6 MM) |

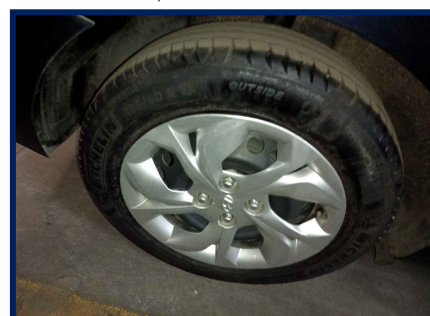
Pneus/Rodas Traseiro Dir.

| PNEU TRASEIRO DIREITO : | EM BOAS CONDIÇÕES (TWI IGUAL OU MAIOR QUE 1,6 MM) |

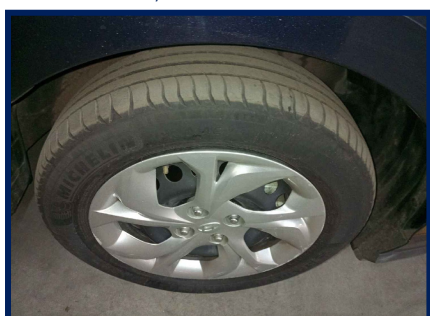
PNEU/RODA DIANT. DIR

| PNEU DIANTEIRO DIREITO : | EM BOAS CONDIÇÕES (TWI IGUAL OU MAIOR QUE 1,6 MM) |

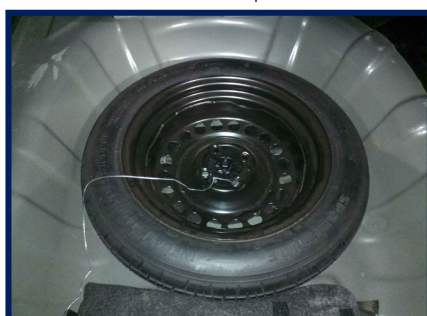
Pneu Estepe

| PNEU ESTEPE : | EM BOAS CONDIÇÕES (TWI IGUAL OU MAIOR QUE 1,6 MM) |

| CAIXA DE ESTEPE(DIVISÃO ASSOALHO DO PORTAMALAS): | SEM AVARIAS APARENTES |

CAIXA DE ESTEPE AMASSADA/ REPARADA (NAO PROVENIENTE DE COLISÃO) -- PEQUENO AMASSADO NO SUPORTE DA LONGARINA DIANTEIRA DIREITA

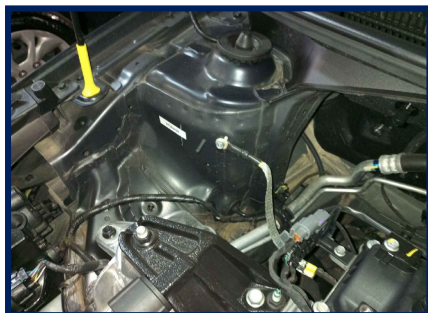
Torre amort diant/direita

| TORRE DO AMORTECEDOR DIANTEI. DIR. : | SEM AVARIAS APARENTES |

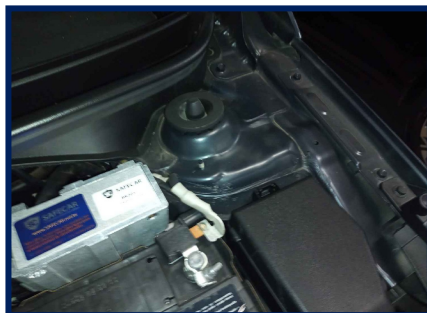
Torre amort diant/esquer

| TORRE DO AMORTECEDOR DIANTEI. ESQ. : | SEM AVARIAS APARENTES |

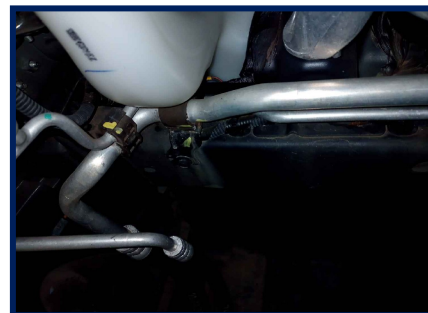
Longarina dianti/direita

| LONGARINA DIANTEI. DIR. : | SEM AVARIAS APARENTES |

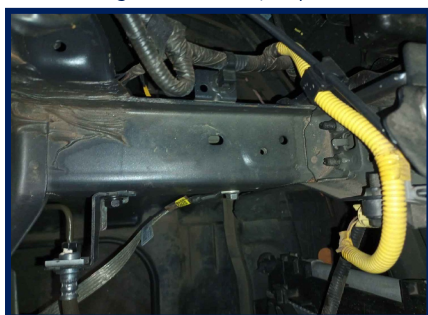
Longarina dianteira/esquerda

| LONGARINA DIANTEI. ESQ. : | SEM AVARIAS APARENTES |

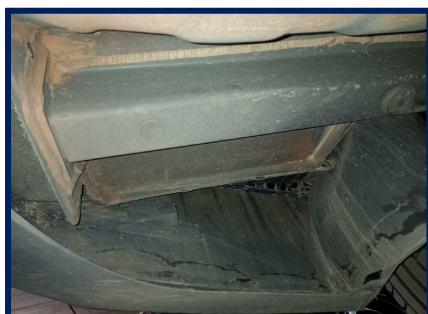
Longarina traseira/esquerda

| LONGARINA TRASEI. ESQ. : | SEM AVARIAS APARENTES |

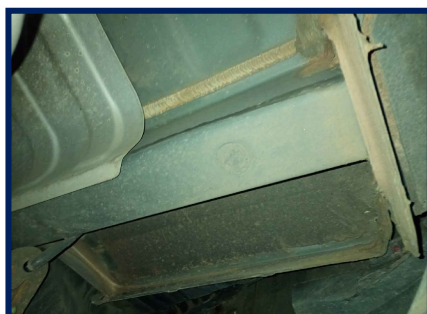
Longarina traseira/direita

| LONGARINA TRASEI. DIR. : | SEM AVARIAS APARENTES |
