DADOS GERAIS DO VEÍCULO

| NO. LAUDO: | 4947279 |
| MARCA: | FIAT |
| MODELO: | MOBI LIKE |

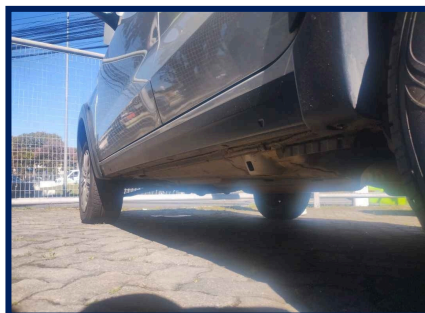
Caixa De Ar Esq

| CAIXA DE AR ESQUERDA . : | SEM AVARIAS APARENTES |

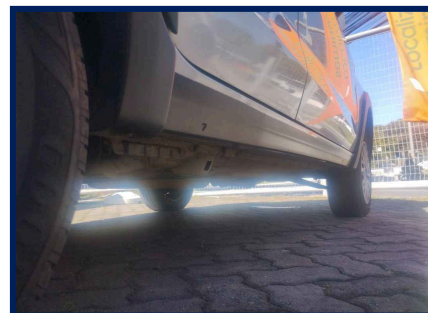
CAIXA DE AR DIR.

| CAIXA DE AR DIREITA . : | SEM AVARIAS APARENTES |

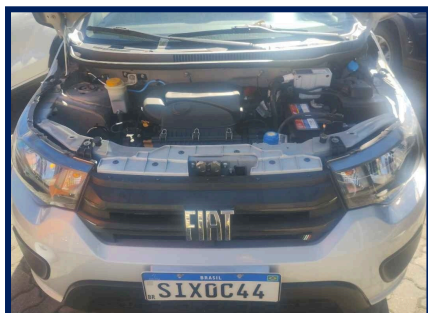
GRADE FRONTAL

| GRADE DIANT. : | BOAS CONDIÇÕES |

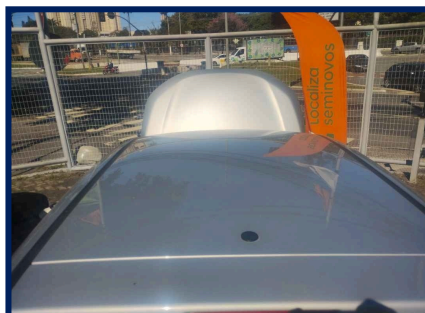
FOLHA EXT. DO TETO

| FOLHA DO TETO . : | SEM AVARIAS APARENTES (ÁREA VISÍVEL) |

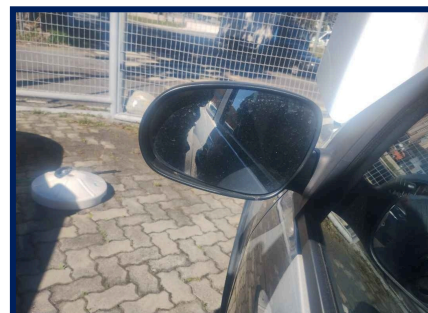
RETROVISOR EXT ESQ

| RETROVISOR EXT. ESQ. : | BOAS CONDIÇÕES |

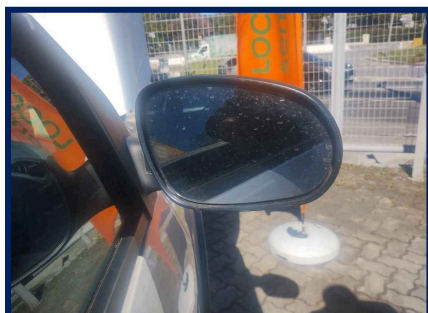
RETROVISOR EXT DIR

| RETROVISOR EXT. DIR. : | BOAS CONDIÇÕES |

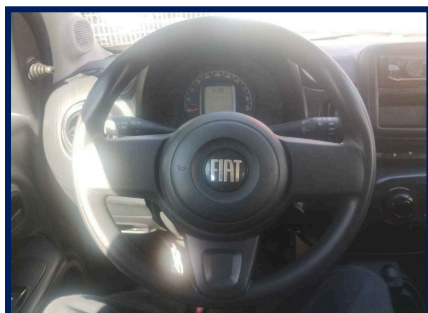
VOLANTE

| VOLANTE. : | INTEIRO |

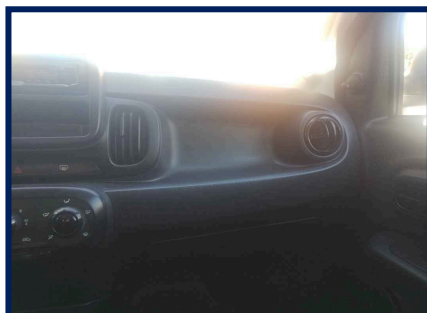
PAINEL LADO DIREITO

| PAINEL LADO DIREITO. : | INTEIRO |

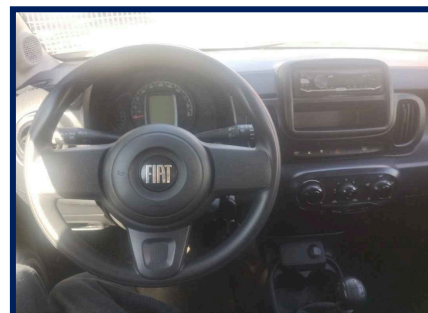
| PAINEL DE INSTRUMENTOS LIGADO (FOTO). : | FUNCIONAL |

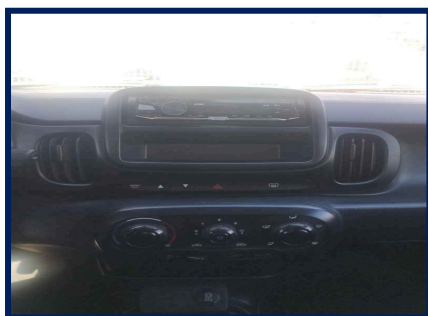
CENTRAL MULT/RÁDIO

| CENTRAL MULT/RÁDIO. : | FUNCIONAL |

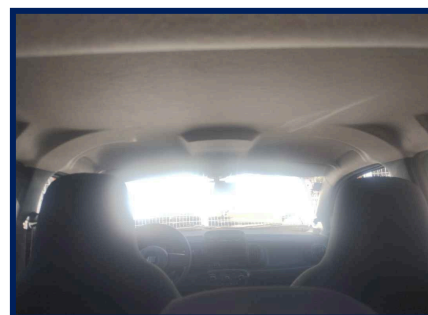
TETO INTERNO

| FORRO DO TETO : | BOAS CONDIÇÕES |

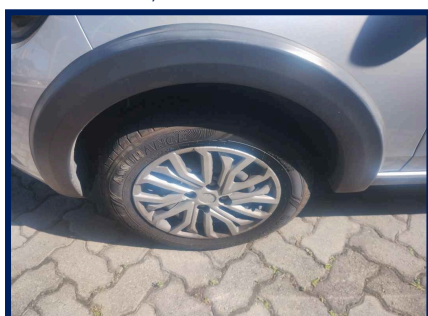
PNEU/RODA DIANT. ESQ

| PNEU DIANTEIRO ESQUERDO : | EM BOAS CONDIÇÕES (TWI IGUAL OU MAIOR QUE 1,6 MM) |

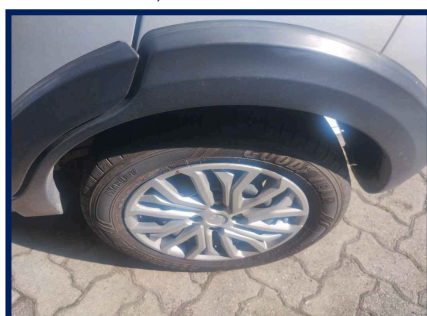
PNEU/RODA TRAS. ESQ

| PNEU TRASEIRO ESQUERDO : | EM BOAS CONDIÇÕES (TWI IGUAL OU MAIOR QUE 1,6 MM) |

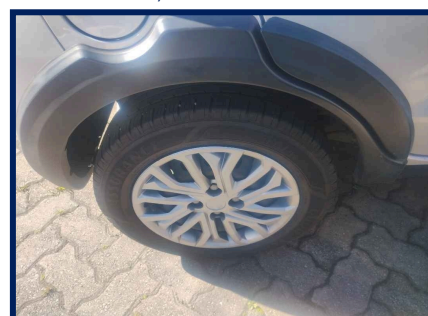
Pneus/Rodas Traseiro Dir.

| PNEU TRASEIRO DIREITO : | EM BOAS CONDIÇÕES (TWI IGUAL OU MAIOR QUE 1,6 MM) |

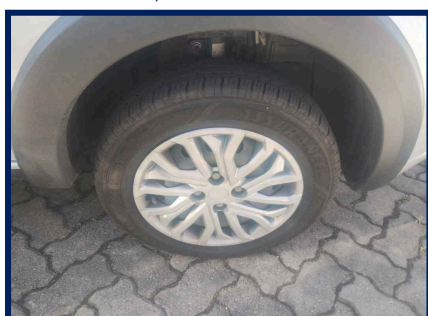
PNEU/RODA DIANT. DIR

| PNEU DIANTEIRO DIREITO : | EM BOAS CONDIÇÕES (TWI IGUAL OU MAIOR QUE 1,6 MM) |

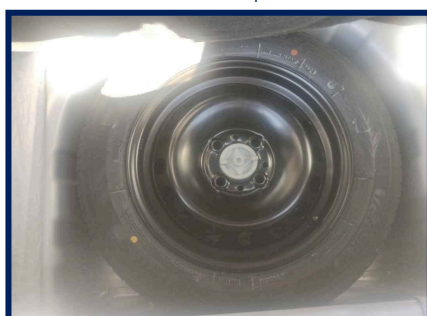
Pneu Estepe

| PNEU ESTEPE : | EM BOAS CONDIÇÕES (TWI IGUAL OU MAIOR QUE 1,6 MM) |

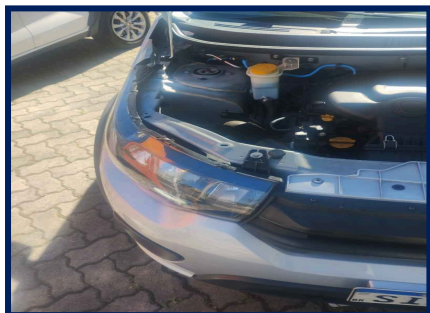
Torre amort diant/direita

| TORRE DO AMORTECEDOR DIANTEI. DIR. : | SEM AVARIAS APARENTES |

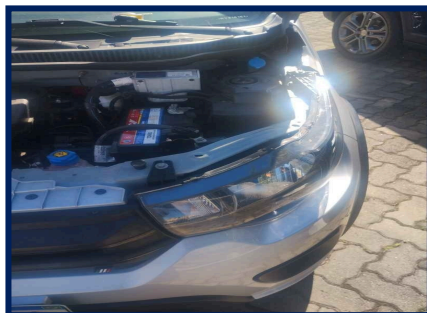
Torre amort diant/esquer

| TORRE DO AMORTECEDOR DIANTEI. ESQ. : | SEM AVARIAS APARENTES |

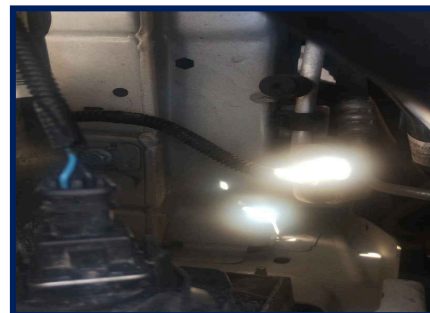
Longarina dianti/direita

| LONGARINA DIANTEI. DIR. : | SEM AVARIAS APARENTES |

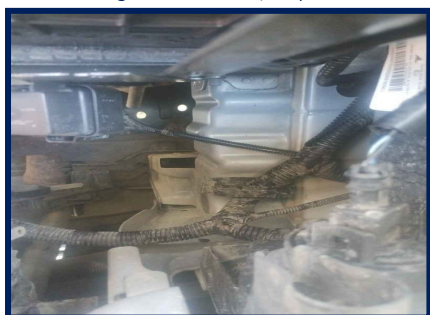
Longarina dianteira/esquerda

| LONGARINA DIANTEI. ESQ. : | SEM AVARIAS APARENTES |

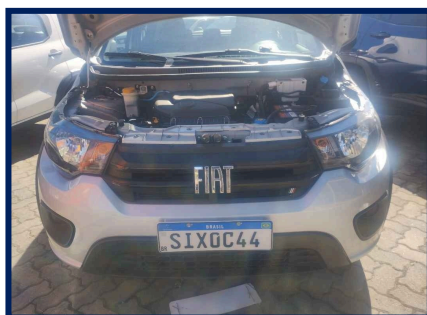
Painel Dianteiro

| PAINEL DIANT. INF./SUP. OU ALMA DO PARACHOQUE: | SEM AVARIAS APARENTES |

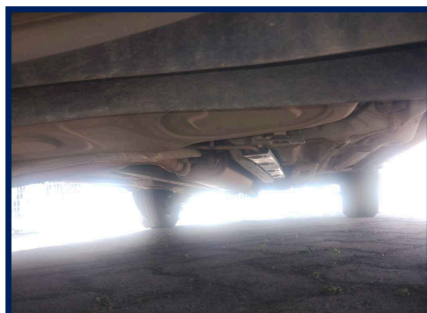
Assoalho Central

| ASSOALHO DO MONOBLOCO (HABITÁCULO, ÁREA VISÍVEL) . : | SEM AVARIAS APARENTES (ÁREA VISÍVEL) |

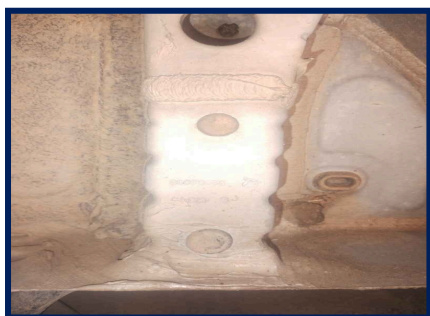
Longarina traseira/esquerda

| LONGARINA TRASEI. ESQ. : | SEM AVARIAS APARENTES |

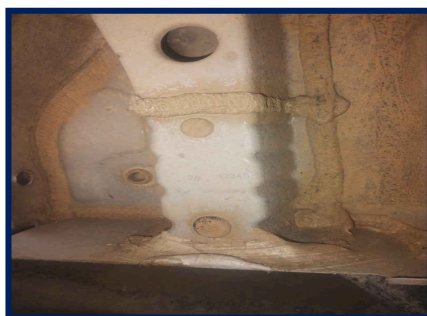
Longarina traseira/direita

| LONGARINA TRASEI. DIR. : | SEM AVARIAS APARENTES |
