## APRESENTAÇÃO

| NO. LAUDO: | 4895238 |
| MARCA: | CHEVROLET |
| MODELO: | ONIX PLUS 10TMT LT1 |

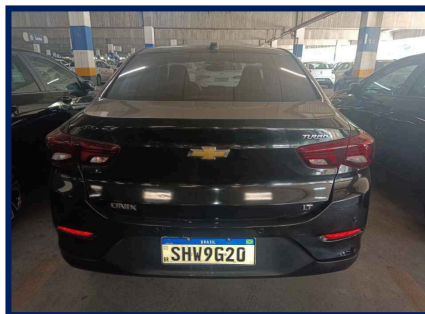
Traseira

| PARACHOQUE TRAS. : | AVARIA ATÉ 10CM/PEQUENAS AVARIAS |

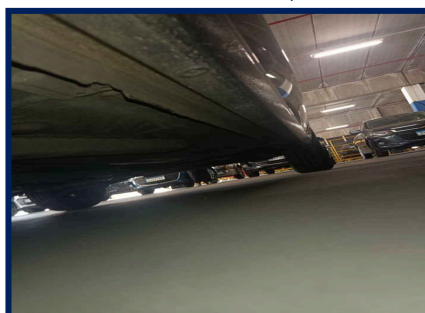
Caixa De Ar Esq

| CAIXA DE AR ESQUERDA . : | AMASSADO/AVARIADO |

CAIXA DE AR LADO ESQUERDO REPARADO E AVARIADA

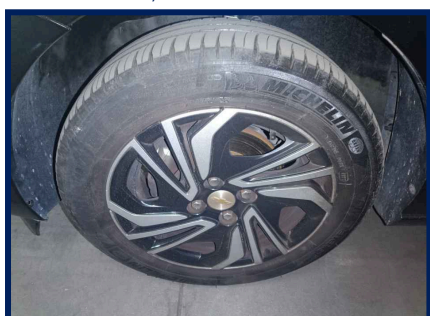
PNEU/RODA DIANT. ESQ

| PNEU DIANTEIRO ESQUERDO : | DESGASTADO OU DANIFICADO (OU TWI MENOR QUE 1,6 MM) |

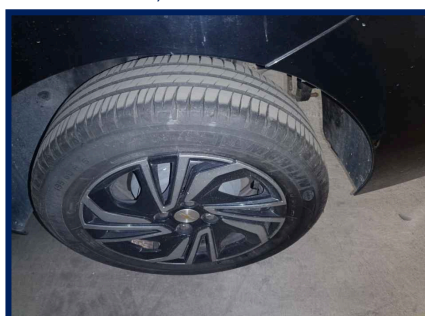
PNEU/RODA TRAS. ESQ

| PNEU TRASEIRO ESQUERDO : | DESGASTADO OU DANIFICADO (OU TWI MENOR QUE 1,6 MM) |

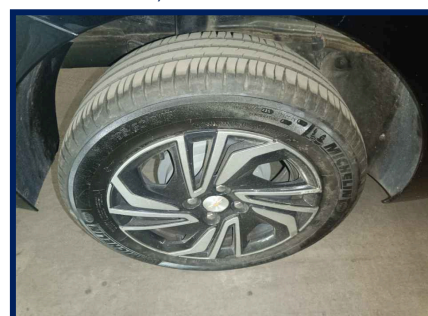
Pneus/Rodas Traseiro Dir.

| PNEU TRASEIRO DIREITO : | DESGASTADO OU DANIFICADO (OU TWI MENOR QUE 1,6 MM) |

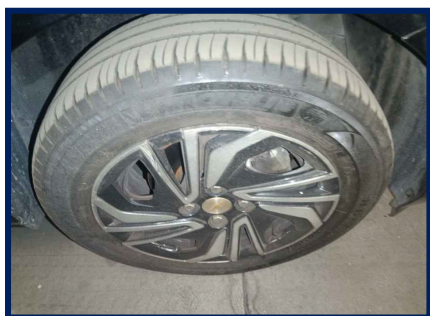
PNEU/RODA DIANT. DIR

| PNEU DIANTEIRO DIREITO : | DESGASTADO OU DANIFICADO (OU TWI MENOR QUE 1,6 MM) |
