**APROVADO COM APONTAMENTO**

DADOS GERAIS DO VEÍCULO

NO. LAUDO:	4581359
DATA DE VISTORIA:	25/03/2025 17:43:52
MARCA:	FIAT
MODELO:	MOBI TREKKING 1.0MT
COR:	PRATA
ANO FABRICAÇÃO:	2023
ANO MODELO:	2024
PLACA:	SIY5C03
RENAVAM:	NADA CONSTA
KM:	6516
COMBUSTÍVEL:	FLEX
UNIDADE:	AMERICANA
CLIENTE:	LOCALIZA NACIONAL ATACADO

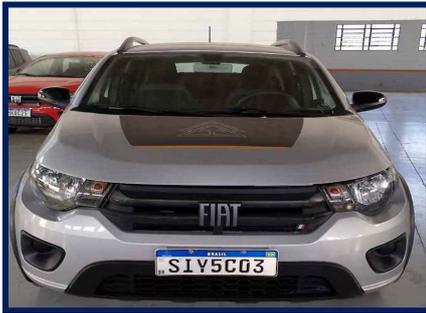
Frente

<b>• ESTÉTICA - FRENTE</b>	
PARACHOQUE DIANT. :	BOAS CONDIÇÕES
CAPÔ :	BOAS CONDIÇÕES
GRADE DIANT. :	BOAS CONDIÇÕES
CONJUNTO FARÓIS PRINCIPAIS DIANT. :	BOAS CONDIÇÕES
FARÓIS AUXILIARES DIANT. (MILHA) :	BOAS CONDIÇÕES

PAINEL DIANTEIRO AMASSADO, CRASH BOX SOLDADO AMASSADO, SUPORTE DA LONGARINA DIANTEIRA DIREITA AMASSADO, PONTA DA LONGARINA DIANTEIRA DIREITA AMASSADO E ALMA DO PARÁ CHOQUE AMASSADO.

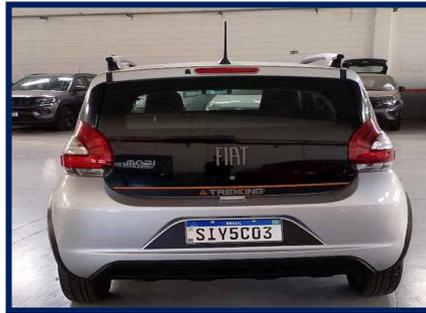
Traseira

TAMPA PORTAMALAS :	BOAS CONDIÇÕES
PARACHOQUE TRAS. :	BOAS CONDIÇÕES
REGIÃO DO TETO :	BOAS CONDIÇÕES
CONJUNTO LANTERNAS TRAS. :	BOAS CONDIÇÕES

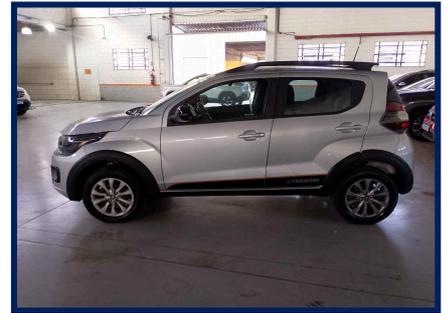
LAT. 90 GRAUS ESQ.

PARALAMA DIANT. ESQ. :	BOAS CONDIÇÕES
COLUNAS DIANT. ESQ. (ARCO EXTERNO) :	BOAS CONDIÇÕES
PORTA DIANT. ESQ. :	BOAS CONDIÇÕES
PORTA TRAS. ESQ. :	BOAS CONDIÇÕES
LATERAL TRAS. ESQ. :	BOAS CONDIÇÕES
RETROVISOR EXT. ESQ. :	BOAS CONDIÇÕES
SOLEIRA ESQ. :	BOAS CONDIÇÕES

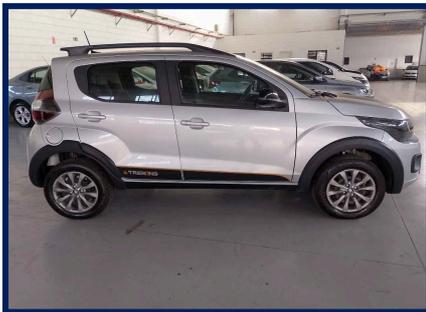
LAT. 90 GRAUS DIR.

PARALAMA DIANT. DIR. :	BOAS CONDIÇÕES
COLUNAS DIANT. DIR. (ARCO EXTERNO) :	BOAS CONDIÇÕES
PORTA DIANT. DIR. :	BOAS CONDIÇÕES
PORTA TRAS. DIR. :	BOAS CONDIÇÕES
LATERAL TRAS. DIR. :	BOAS CONDIÇÕES
RETROVISOR EXT. DIR. :	BOAS CONDIÇÕES
SOLEIRA DIR. :	BOAS CONDIÇÕES

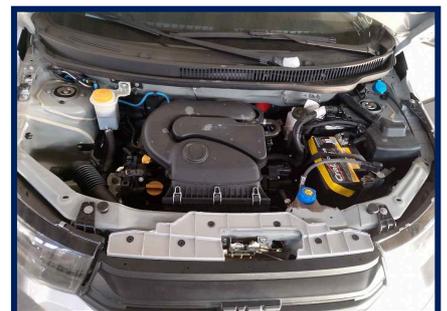
COFRE DO MOTOR

APRESENTA AVARIAS E REPAROS QUE NÃO AFETAM A ESTRUTURA DA CARROCERIA

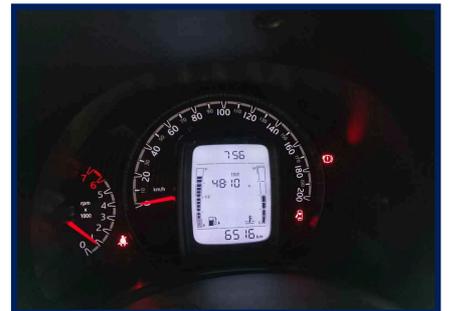
FUNCIONAMENTO DO VEÍCULO. :	FUNCIONAL
PAINEL DE INSTRUMENTOS LIGADO (FOTO). :	FUNCIONAL
CENTRAL MULT/RÁDIO. :	FUNCIONAL
VOLANTE. :	INTEIRO
PAINEL LADO DIREITO. :	INTEIRO
AR CONDICIONADO. :	FUNCIONAL
ABERTURA DO TETO SOLAR. :	NÃO POSSUI
MECANISMO DE ABERT. E FECHAM. DOS VIDROS ELÉTRICOS.:	FUNCIONAL

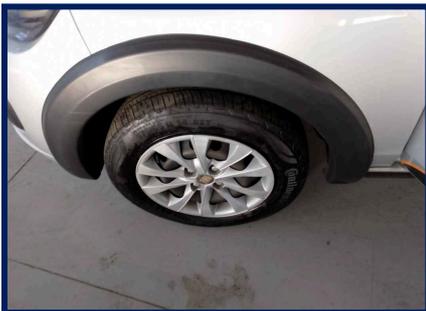
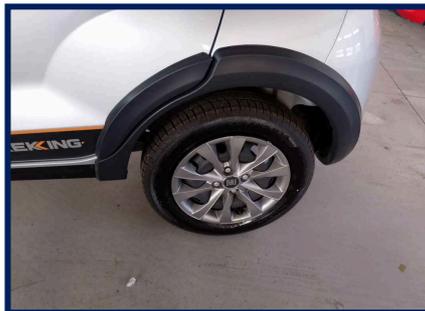
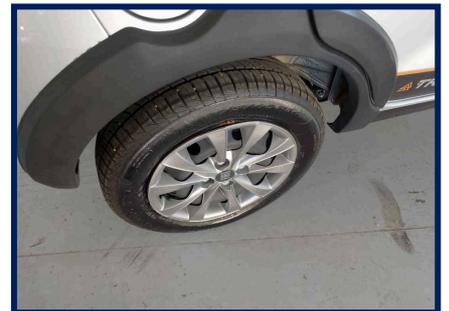
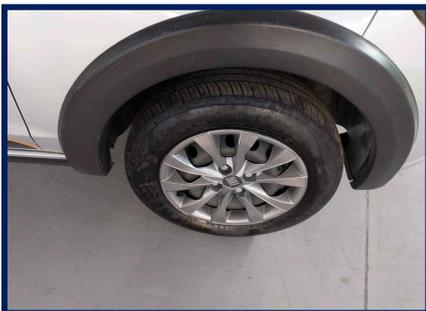
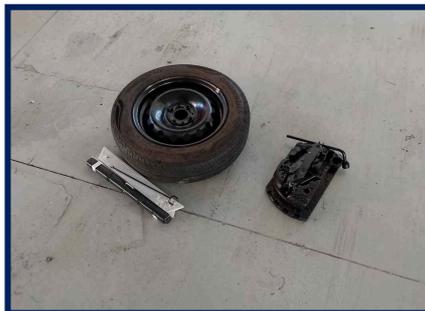
PNEU DIANTEIRO DIREITO :	EM BOAS CONDIÇÕES (TWI IGUAL OU MAIOR QUE 1,6 MM)
PNEU DIANTEIRO ESQUERDO :	EM BOAS CONDIÇÕES (TWI IGUAL OU MAIOR QUE 1,6 MM)
PNEU TRASEIRO ESQUERDO :	EM BOAS CONDIÇÕES (TWI IGUAL OU MAIOR QUE 1,6 MM)
PNEU TRASEIRO DIREITO :	EM BOAS CONDIÇÕES (TWI IGUAL OU MAIOR QUE 1,6 MM)
PNEU ESTEPE :	EM BOAS CONDIÇÕES (TWI IGUAL OU MAIOR QUE 1,6 MM)
