SITUAÇÃO GERAL

APROVADO COM APONTAMENTO

DADOS GERAIS DO VEÍCULO

NO. LAUDO:	4750848
DATA DE VISTORIA:	27/05/2025 10:50:03
MARCA:	JEEP
MODELO:	COMPASS
COR:	AZUL
ANO FABRICAÇÃO:	2023
ANO MODELO:	2024
PLACA:	SJC2E98
RENAVAM:	NADA CONSTA
KM:	29858
COMBUSTÍVEL:	GASOLINA
UNIDADE:	SANTO ANDRÉ - PERIMETRAL
CLIENTE:	LOCALIZA NACIONAL ATACADO

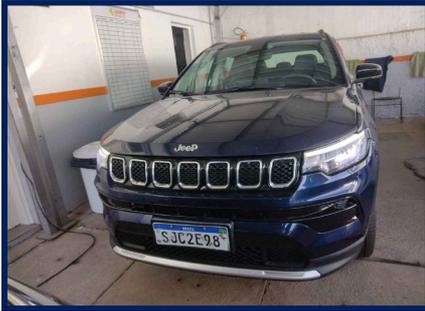
Frente

• ESTÉTICA - FRENTE	
PARACHOQUE DIANT. :	AVARIADO/QUEBRADO
CAPÔ :	AVARIADO/QUEBRADO
GRADE DIANT. :	AVARIADO/QUEBRADO
CONJUNTO FARÓIS PRINCIPAIS DIANT. :	AVARIADO/QUEBRADO
FARÓIS AUXILIARES DIANT. (MILHA) :	BOAS CONDIÇÕES

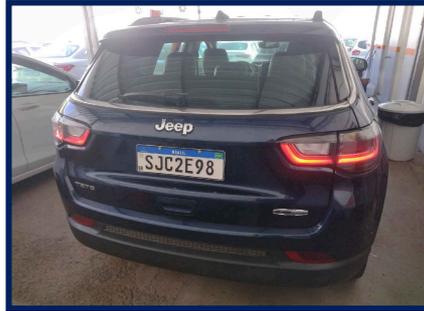
Traseira

TAMPA PORTAMALAS :	AVARIA ATÉ 10CM/PEQUENAS AVARIAS
PARACHOQUE TRAS. :	AVARIADO/QUEBRADO
REGIÃO DO TETO :	AVARIA ATÉ 10CM/PEQUENAS AVARIAS
CONJUNTO LANTERNAS TRAS. :	BOAS CONDIÇÕES

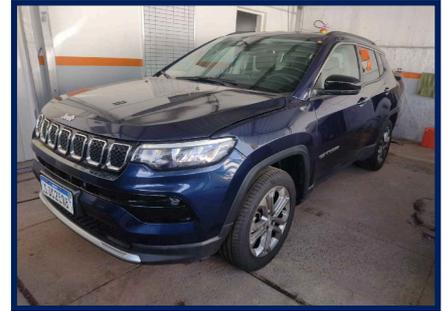
LAT. 90 GRAUS ESQ.

PARALAMA DIANT. ESQ. :	AVARIADO/QUEBRADO
COLUNAS DIANT. ESQ. (ARCO EXTERNO) :	BOAS CONDIÇÕES
PORTA DIANT. ESQ. :	AVARIA ATÉ 10CM/PEQUENAS AVARIAS
PORTA TRAS. ESQ. :	AVARIA ATÉ 10CM/PEQUENAS AVARIAS
LATERAL TRAS. ESQ. :	AVARIA ATÉ 10CM/PEQUENAS AVARIAS
RETROVISOR EXT. ESQ. :	PEQUENA AVARIA
SOLEIRA ESQ. :	BOAS CONDIÇÕES

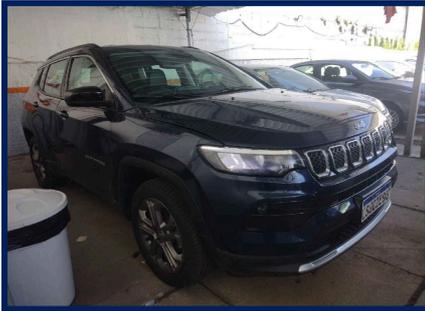
LAT. 90 GRAUS DIR.

PARALAMA DIANT. DIR. :	AVARIADO/QUEBRADO
COLUNAS DIANT. DIR. (ARCO EXTERNO) :	BOAS CONDIÇÕES
PORTA DIANT. DIR. :	AVARIA ATÉ 10CM/PEQUENAS AVARIAS
PORTA TRAS. DIR. :	AVARIA ATÉ 10CM/PEQUENAS AVARIAS
LATERAL TRAS. DIR. :	AVARIA ATÉ 10CM/PEQUENAS AVARIAS
RETROVISOR EXT. DIR. :	PEQUENA AVARIA
SOLEIRA DIR. :	BOAS CONDIÇÕES

FOLHA DA LATERAL TRASEIRA DIREITA RECUPERADA, FOLHA DA COLUNA CENTRAL DIREITA E PARA LAMA INTERNO DIANTEIRO ESQUERDO AMBOS AVARIADOS.

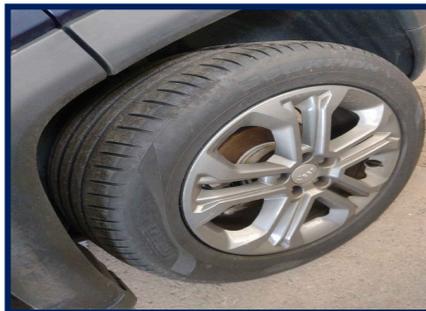
PNEU/RODA TRAS. ESQ

PNEU DIANTEIRO DIREITO :	EM BOAS CONDIÇÕES (TWI IGUAL OU MAIOR QUE 1,6 MM)
PNEU DIANTEIRO ESQUERDO :	EM BOAS CONDIÇÕES (TWI IGUAL OU MAIOR QUE 1,6 MM)
PNEU TRASEIRO ESQUERDO :	DESGASTADO OU DANIFICADO (OU TWI MENOR QUE 1,6 MM)
PNEU TRASEIRO DIREITO :	DESGASTADO OU DANIFICADO (OU TWI MENOR QUE 1,6 MM)
PNEU ESTEPE :	EM BOAS CONDIÇÕES (TWI IGUAL OU MAIOR QUE 1,6 MM)
