**APROVADO**

## DADOS GERAIS DO VEÍCULO

NO. LAUDO:	4961964
DATA DE VISTORIA:	04/08/2025 11:25:23
MARCA:	HYUNDAI
MODELO:	HYUNDAI / HB20 COMFORT PLUS
COR:	BRANCA
ANO FABRICAÇÃO:	2024
ANO MODELO:	2025
PLACA:	SJF1G87
RENAVAM:	NADA CONSTA
KM:	29949
COMBUSTÍVEL:	FLEX
UNIDADE:	SC - ITAJAI
CLIENTE:	LOCALIZA NACIONAL ATACADO

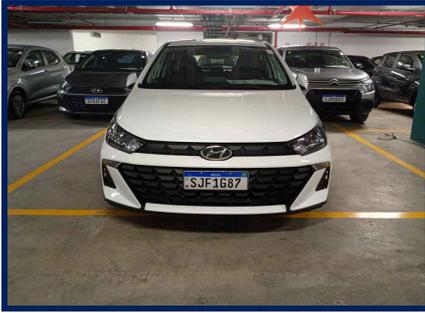
Frente

PARACHOQUE DIANT. :	AVARIA ATÉ 10CM/PEQUENAS AVARIAS
CAPÔ :	BOAS CONDIÇÕES
GRADE DIANT. :	BOAS CONDIÇÕES
CONJUNTO FARÓIS PRINCIPAIS DIANT. :	BOAS CONDIÇÕES
FARÓIS AUXILIARES DIANT. (MILHA) :	BOAS CONDIÇÕES
