Modelo do veículo: MOBI LIKE

VISTORIA

DE CONSTATAÇÃO

DE FROTAS

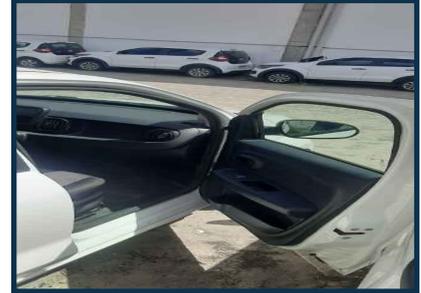
Acabamento da porta dianteira direita

Avaria	Situação
Lateral direita	EM BOAS CONDIÇÕES
Pneu	EM MÁS CONDIÇÕES
Portas esquerdas	EM BOAS CONDIÇÕES
Portas direitas	EM BOAS CONDIÇÕES
Interior/Painel e portas	SUJO
