SITUAÇÃO GERAL

**NÃO CONFORME**

DADOS GERAIS DO VEÍCULO

NO. LAUDO:	4558290
DATA DE VISTORIA:	19/03/2025 11:03:22
MARCA:	FIAT
MODELO:	PULSE
COR:	CUNZA
ANO FABRICAÇÃO:	2023
ANO MODELO:	2023
PLACA:	SHH5166
RENAVAM:	NADA CONSTA
KM:	38788
COMBUSTÍVEL:	FLEX
UNIDADE:	SANTO ANDRÉ - PERIMETRAL
CLIENTE:	LOCALIZA NACIONAL ATACADO

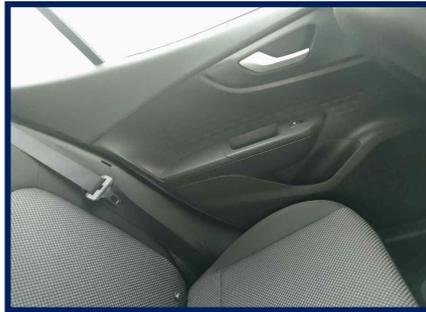
ACAB. PORTA TRAS. ESQ

PARALAMA DIANT. ESQ. :	BOAS CONDIÇÕES
COLUNAS DIANT. ESQ. (ARCO EXTERNO) :	BOAS CONDIÇÕES
PORTA DIANT. ESQ. :	BOAS CONDIÇÕES
PORTA TRAS. ESQ. :	AVARIA ATÉ 10CM/PEQUENAS AVARIAS
LATERAL TRAS. ESQ. :	BOAS CONDIÇÕES
RETROVISOR EXT. ESQ. :	BOAS CONDIÇÕES
SOLEIRA ESQ. :	BOAS CONDIÇÕES
