DATA:	07/06/2022	STATUS:	<b>NÃO CONFORME</b>
CLIENTE:	MAIS QUE CLIENTE	Nº DO LAUDO:	1793961
UNIDADE:	VILA VALQUEIRE	VISTORIADOR:	FERNANDO MAINIERI PIEDADE

FABRICANTE/MARCA:	GM	MODELO/VERSÃO:	CORSA SEDAN PREMIUM
ANO FAB./MODELO:	2010 / 2011	COR:	PRETA
PLACA:	LPQ3103	CIDADE:	RIO DE JANEIRO
Nº DO CHASSI NO VEÍC.:	9BGXM19P0BC122680	Nº DO MOTOR NO VEÍC.:	T30113870
Nº DO CHASSI NA BIN:	9BGXM19P0BC122680	Nº DO MOTOR NA BIN:	T30113870
Nº DO CHASSI NO CRLV:	9BGXM19P0BC122680	Nº DO MOTOR NO CRLV:	NC
Nº DO CÂMBIO NO VEÍC.:	OB	COMBUSTÍVEL:	FLEX/GNV
Nº DO CÂMBIO NA BIN:	100074545	KM:	SEM VISUALIZAÇÃO

FOTOGRAFIAS DO LAUDO: 1793961

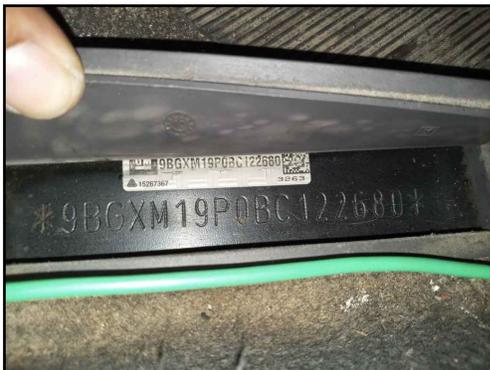
CHASSI

✓ DENTRO DOS PADRÕES DO FABRICANTE

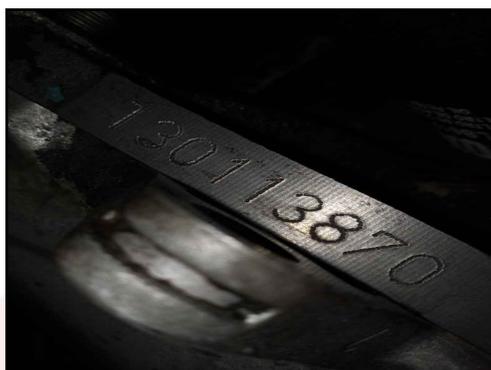
MOTOR

✓ DENTRO DOS PADRÕES  
✓ É A MESMA QUE CONSTA NA BIN

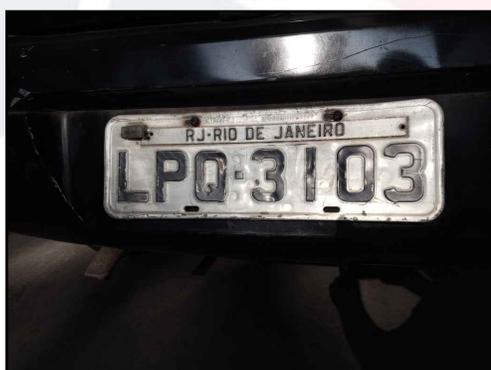
⚠ PLACA AUSENTE (REMOVIDA / NÃO EMPLACADO)

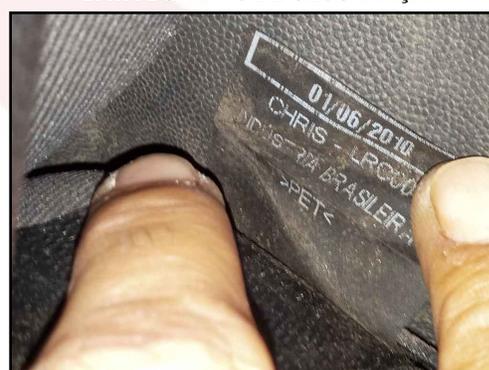
DATA DO CINTO DE SEGURANÇA

DIANTEIRO DIREITO  
✓ COMPATÍVEL COM O ANO DO VEÍCULO - 05/2010  
DIANTEIRO ESQUERDO  
✓ COMPATÍVEL COM O ANO DO VEÍCULO - 05/2010  
TRASEIRO DIREITO  
✓ COMPATÍVEL COM O ANO DO VEÍCULO - 06/2010  
TRASEIRO ESQUERDO  
✓ COMPATÍVEL COM O ANO DO VEÍCULO - 06/2010

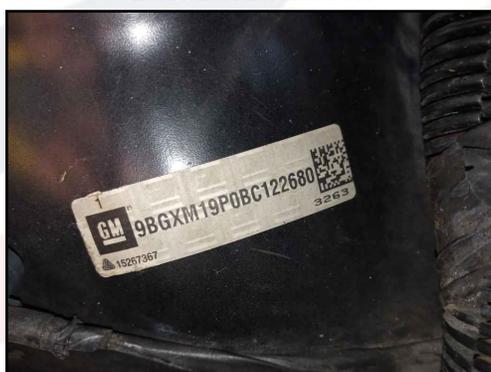
ETIQUETA ETA MOTOR

ASSOALHO  
✓ NÃO OBRIGATÓRIA  
BATENTE DA PORTA  
✓ ORIGINAL / DENTRO DOS PADRÕES DO FABRICANTE  
COMPARTIMENTO DO MOTOR  
✓ ORIGINAL / DENTRO DOS PADRÕES DO FABRICANTE

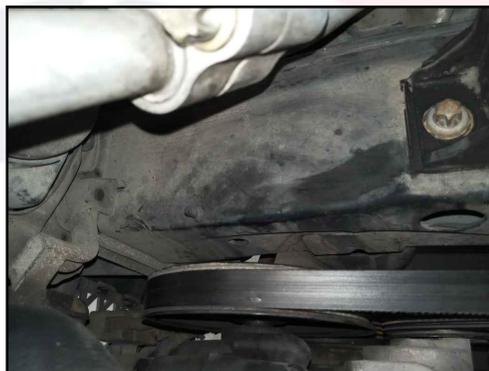
LONGARINA DIANT / DIREITA

PLACA DIANT AUSENTE. COMBUSTÍVEL DIVERGENTE DO QUE CONSTA REGISTRADO. LONGARINA DIANT. DIR. DEFORMADA. PAINEL DIANTEIRO/CRASHBOX AMBOS RECUPERADO. CAIXA DE AR ESQ. AMASSADA. TRILHO CAIXA DE AR AMBOS OS LADOS AMASSADO. FOL. PARA-LAMA ESQ. AMASSADA. ASSOALHO MONOBLOCO AMASSADO +3CM. LONGARINAS TRAS. COM PONTOS DE FERRUG. E REPARO C/SOLDA NA ESQ. PAINEL TRAS. AVARIADO. ASSOALHO PORTA MALAS AVARIADO/REPARADO E C/ CORROSÃO. TRILHO TAMPA PORTA MALAS REPARADO. FOL. COL. TRAS. ESQ. C/AMASSADO. FAROL BAI

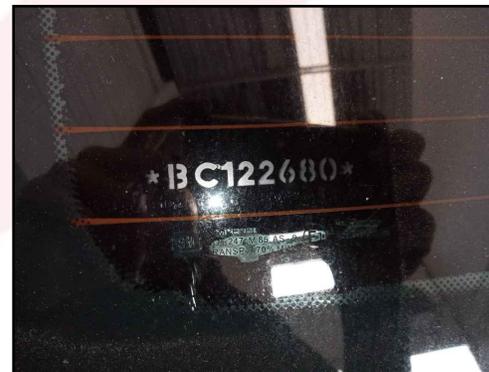
GRAVAÇÃO DO VIDRO

VIDRO DA LATERAL TRASEIRA DIREITA  
⚠ NÃO OBRIGATÓRIA -  
VIDRO DA LATERAL TRASEIRA ESQUERDA  
⚠ NÃO OBRIGATÓRIA -  
VIDRO DA PORTA DIANTEIRA DIREITA  
⚠ GRAVAÇÃO NÃO ORIGINAL -  
VIDRO DA PORTA DIANTEIRA ESQUERDA  
⚠ SEM GRAVAÇÃO -  
VIDRO DA PORTA TRASEIRA DIREITA  
✓ ORIGINAL / DENTRO DOS PADRÕES DO FABRICANTE -  
VIDRO DA PORTA TRASEIRA ESQUERDA  
✓ ORIGINAL / DENTRO DOS PADRÕES DO FABRICANTE -  
VIDRO DIANTEIRO (PARA-BRISA)  
⚠ GRAVAÇÃO NÃO ORIGINAL -  
VIDRO TRASEIRO (VIGIA)  
✓ ORIGINAL / DENTRO DOS PADRÕES DO FABRICANTE -
